HONORABLE CÁMARA DE SENADORES
Comisión de Energía, Ambiente y Desarrollo Sostenible

Asunción, 13 de febrero de 2023

INFORME DE MISION
VERIFICACIÓN COMUNIDAD KA'ATYGUE
ASENTAMIENTO KA'ATYGUE, DISTRITO DE SANTA ROSA

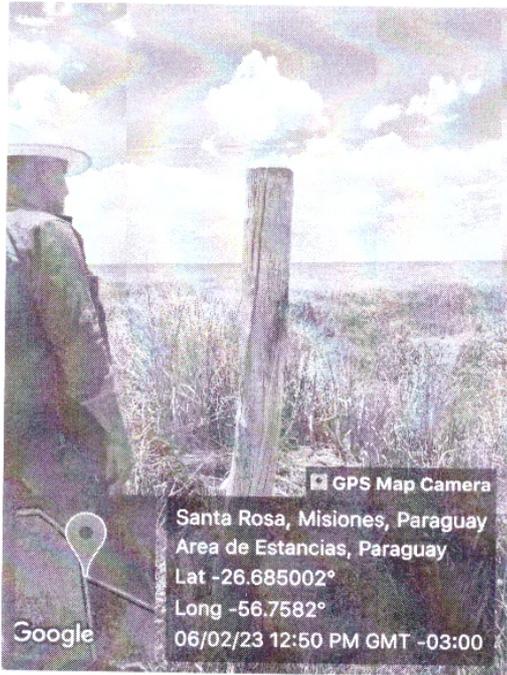
El desarrollo de la actividad agropecuaria se da en las coordenadas Lat. - 26,685002°, Long. -56,7582° (Fig. 1), en el lugar se observó la preparación de la superficie para actividades agrícolas y por parte de las fumigaciones aéreas denunciadas, se constató que no existe rastros de deriva a la propiedad colindante.

No se pudo constatar que existiese evidencia formal del cumplimiento de la *Ley 3742/09 "CONTROL DE PRODUCTOS FITOSANITARIOS DE USO AGRÍCOLA" Art. 63: En caso de aplicaciones aéreas, el aplicador deberá informar al SENAVE con una anticipación de veinticuatro horas de la tarea de pulverización aérea que realizará, pudiendo el SENAVE comisionar a funcionarios técnicos para fiscalizar dicha pulverización.*

Fig. 1 Mojón correspondiente al inicio de la propiedad Ka'a Cora con sus coordenadas.

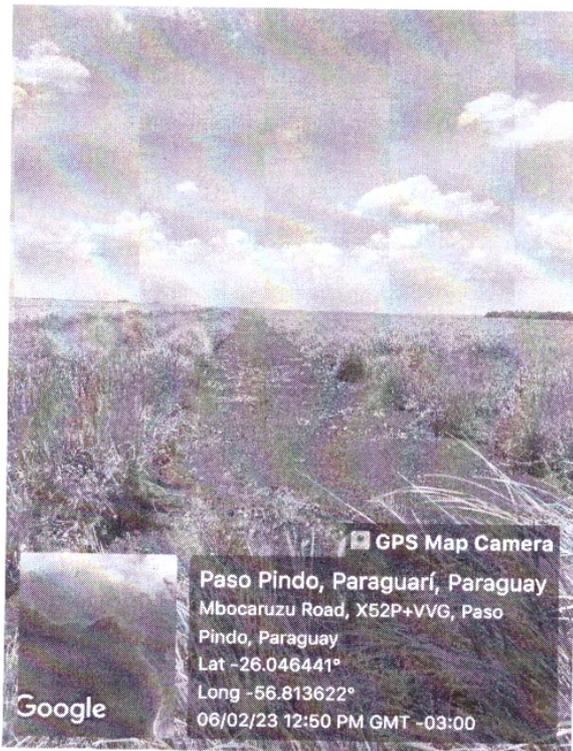
Cabe señalar que la propiedad se encuentra en un área que presenta características de una zona baja inundable (humedal), se cotejó un canal construido contiguo a la superficie desecada (fig. 2 y 3), así mismo declararon los propietarios que se estaría proyectando la construcción de un nuevo canal para la irrigación de cultivo.

La Auditoria del Plan de Gestión Ambiental, entregado por Ka'a Cora no contempla la nueva actividad que se tiene prevista en el lugar.

Fig. 2 Canal construido aledaño al Asentamiento con sus coordenadas.

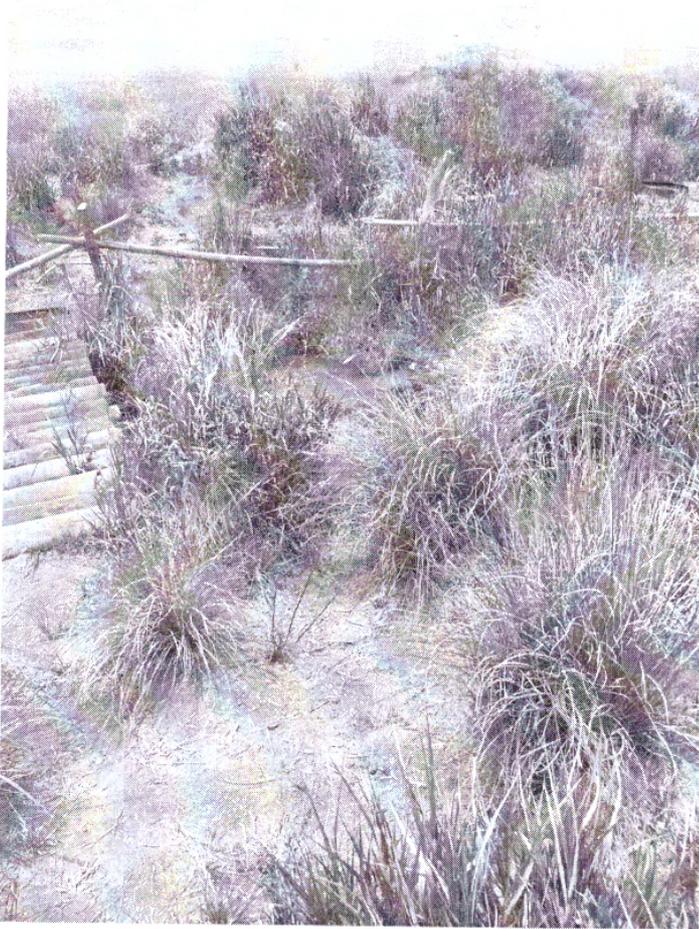
Fig. 3 Canal construido.

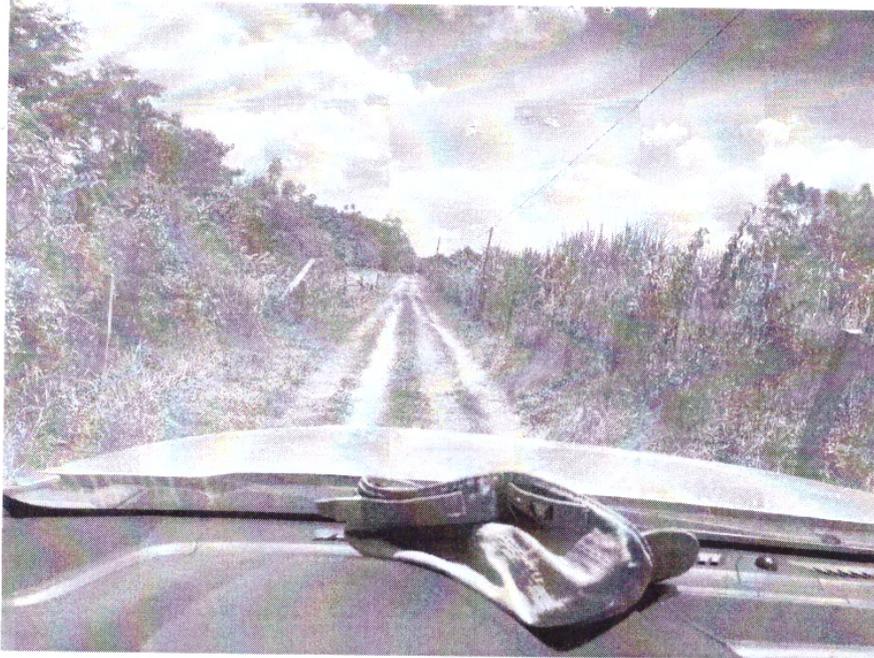
Para llegar a la comunidad tuvimos que atravesar un camino de tierra de aproximadamente 15km, donde pudimos constatar plantación de soja en la zona aledaña al camino, que no contaba con franja protectora, también constatamos plantación de eucaliptal.

Fig. 4 Camino para llegar al asentamiento.

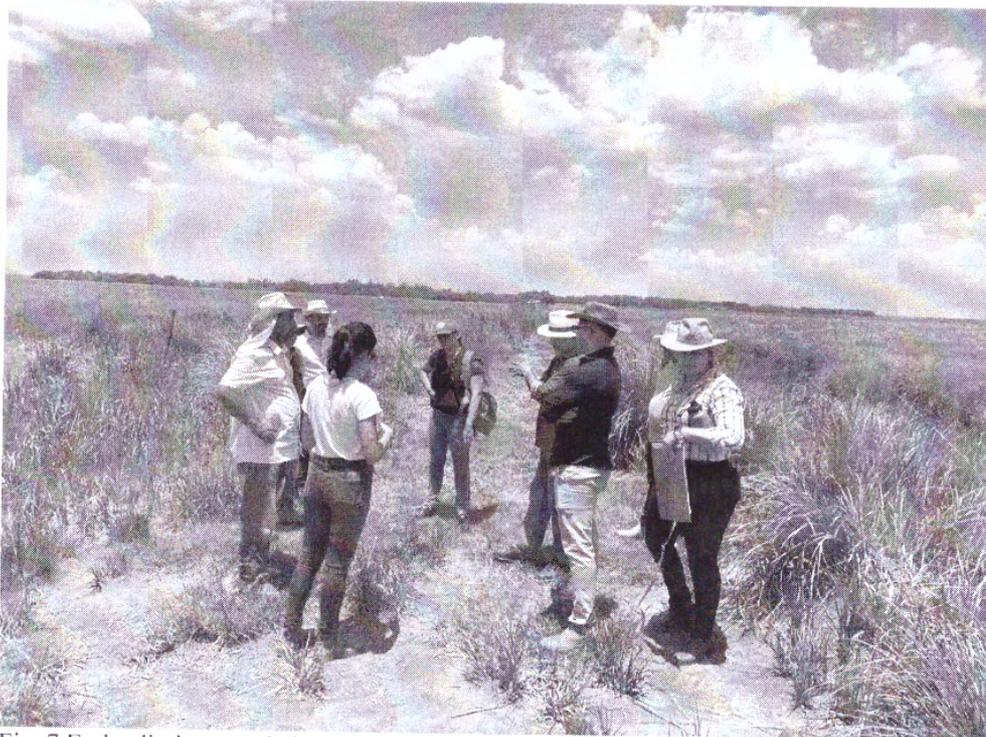
Fig. 7 En los límites señalados por los propietarios.
