COMISIÓN ESPECIAL : CUERO FRESCO

UN EXPLOSIVO SE ACTIVO EN EL INTERIOR DEL VEHÍCULO

DIGITALIZACIÓN EN BASE AL INFOME CRIMINALÍSTICO DE LA POLICIA NACIONAL

DIGITALIZACIÓN EN BASE A LOS INFOMES Y DECLARACIONES PRESENTADOS CON SU POSTERIOR ANÁLISIS.

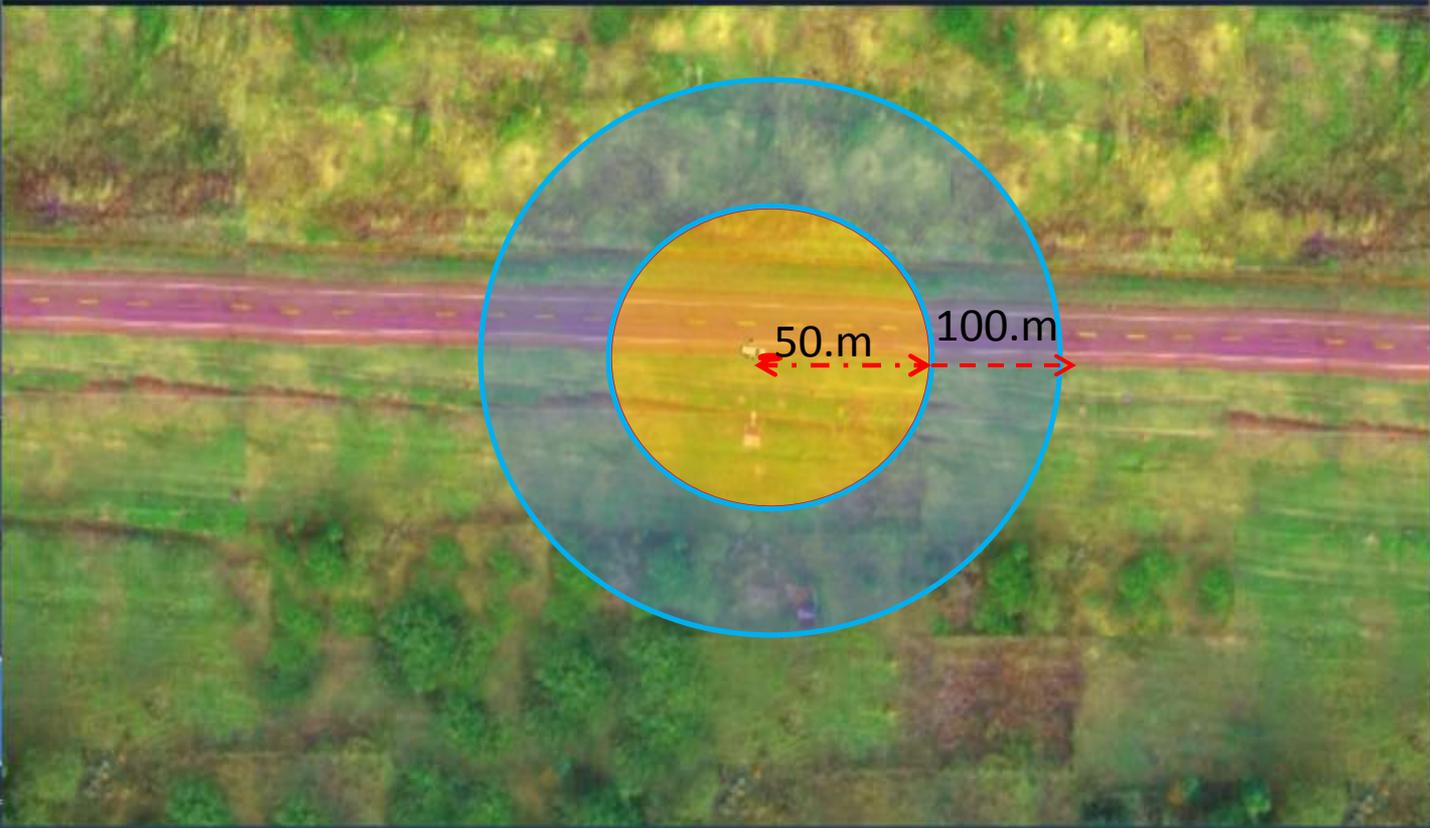
Sus efectos casi mortales alcanzan hasta **cincuenta (50) metros** de distancia, y de **cien (100) metros** restos humanos, metálicos y plásticos.

El explosivo utilizado fue dinamita en Gel, en una cantidad aproximada de 5 kilos.

Sus efectos casi mortales alcanzan hasta **cincuenta (50) metros** de distancia.

Los restos de los fallecidos fueron hallados afuera del habitáculo del vehículo, a una distancia de cien (100) metros con restos metálicos y plásticos lo cual hace presumir que el explosivo detono entre el vehículo y las víctimas.

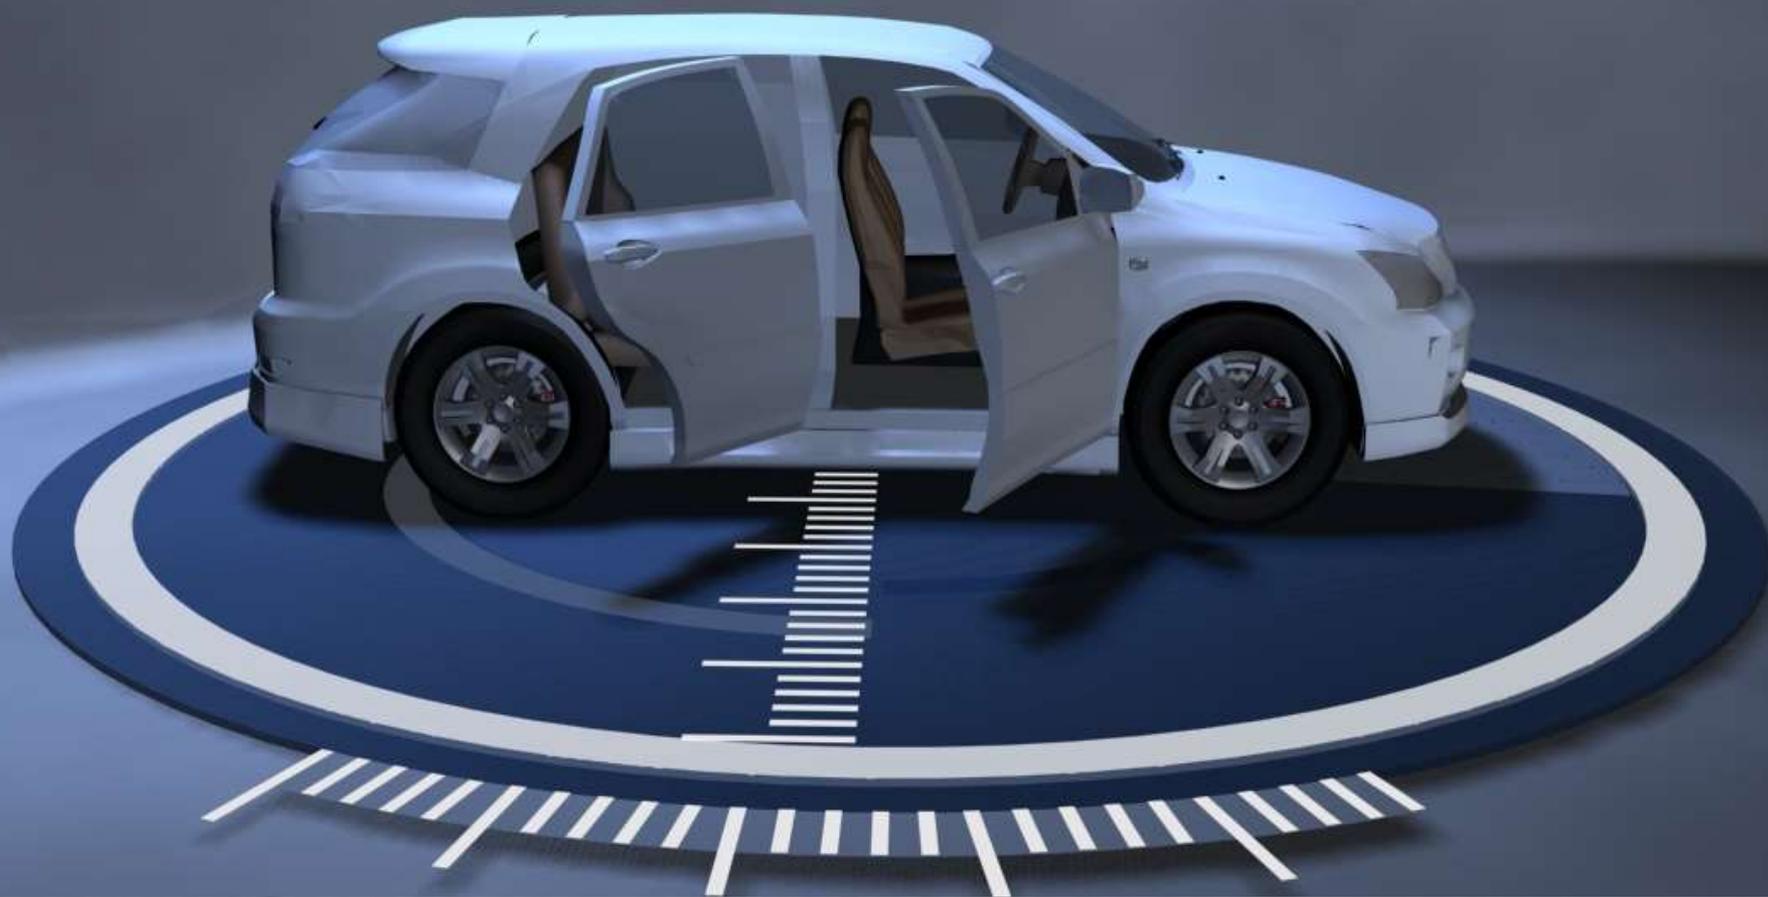
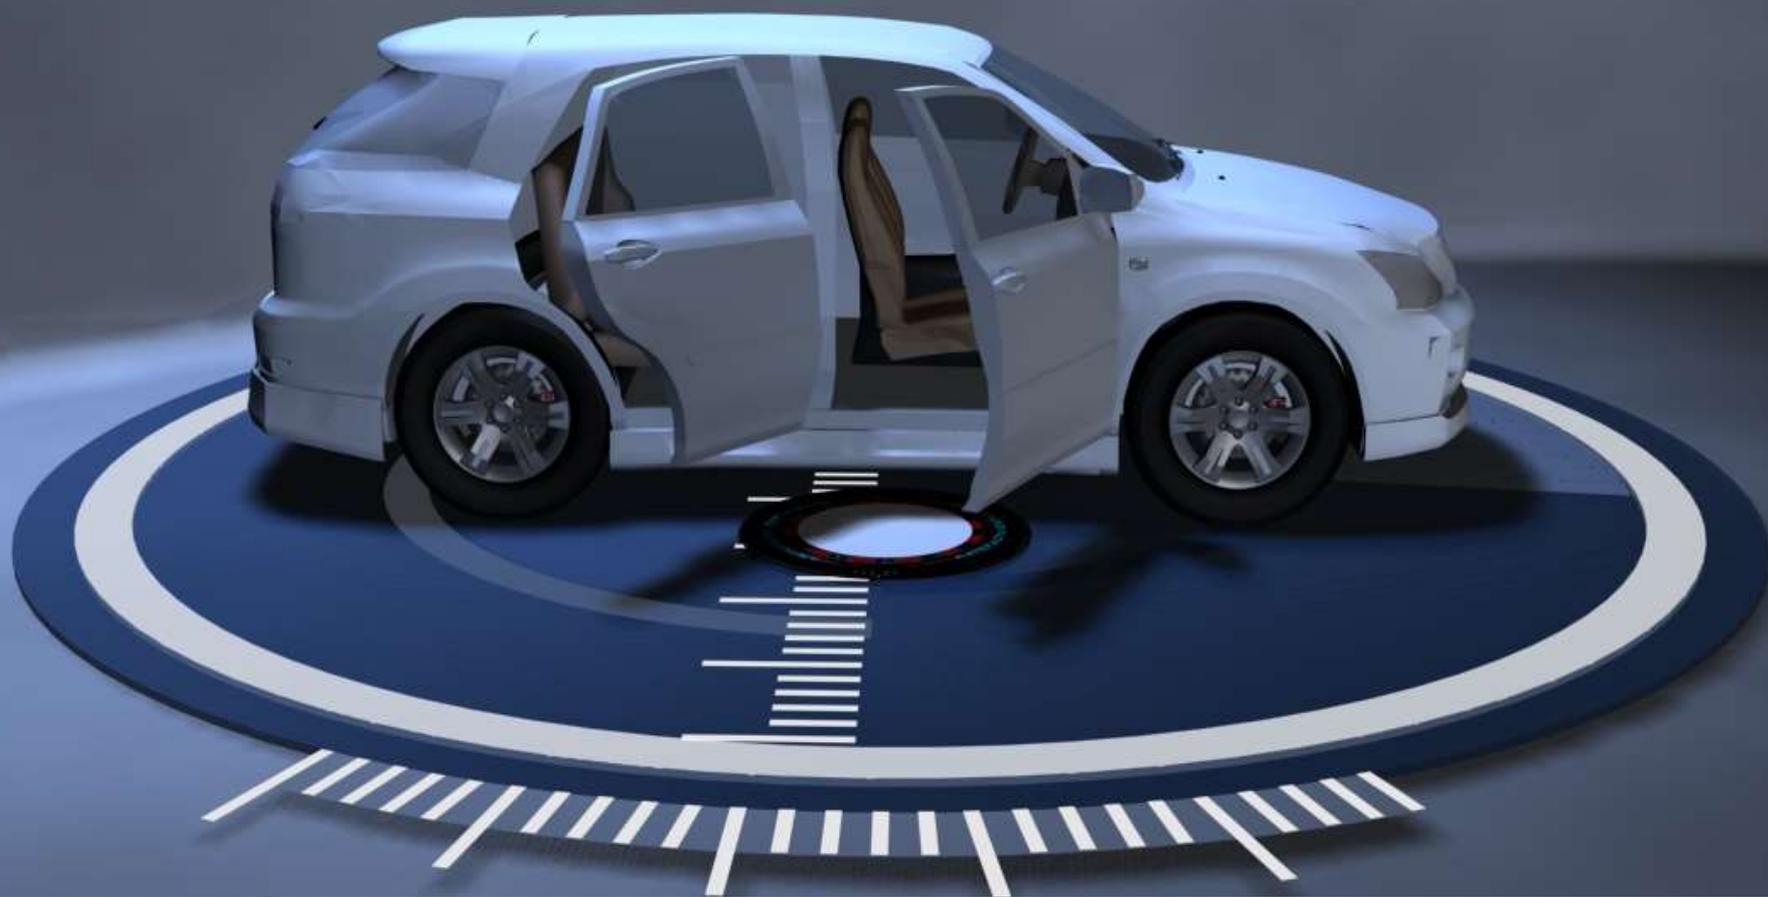
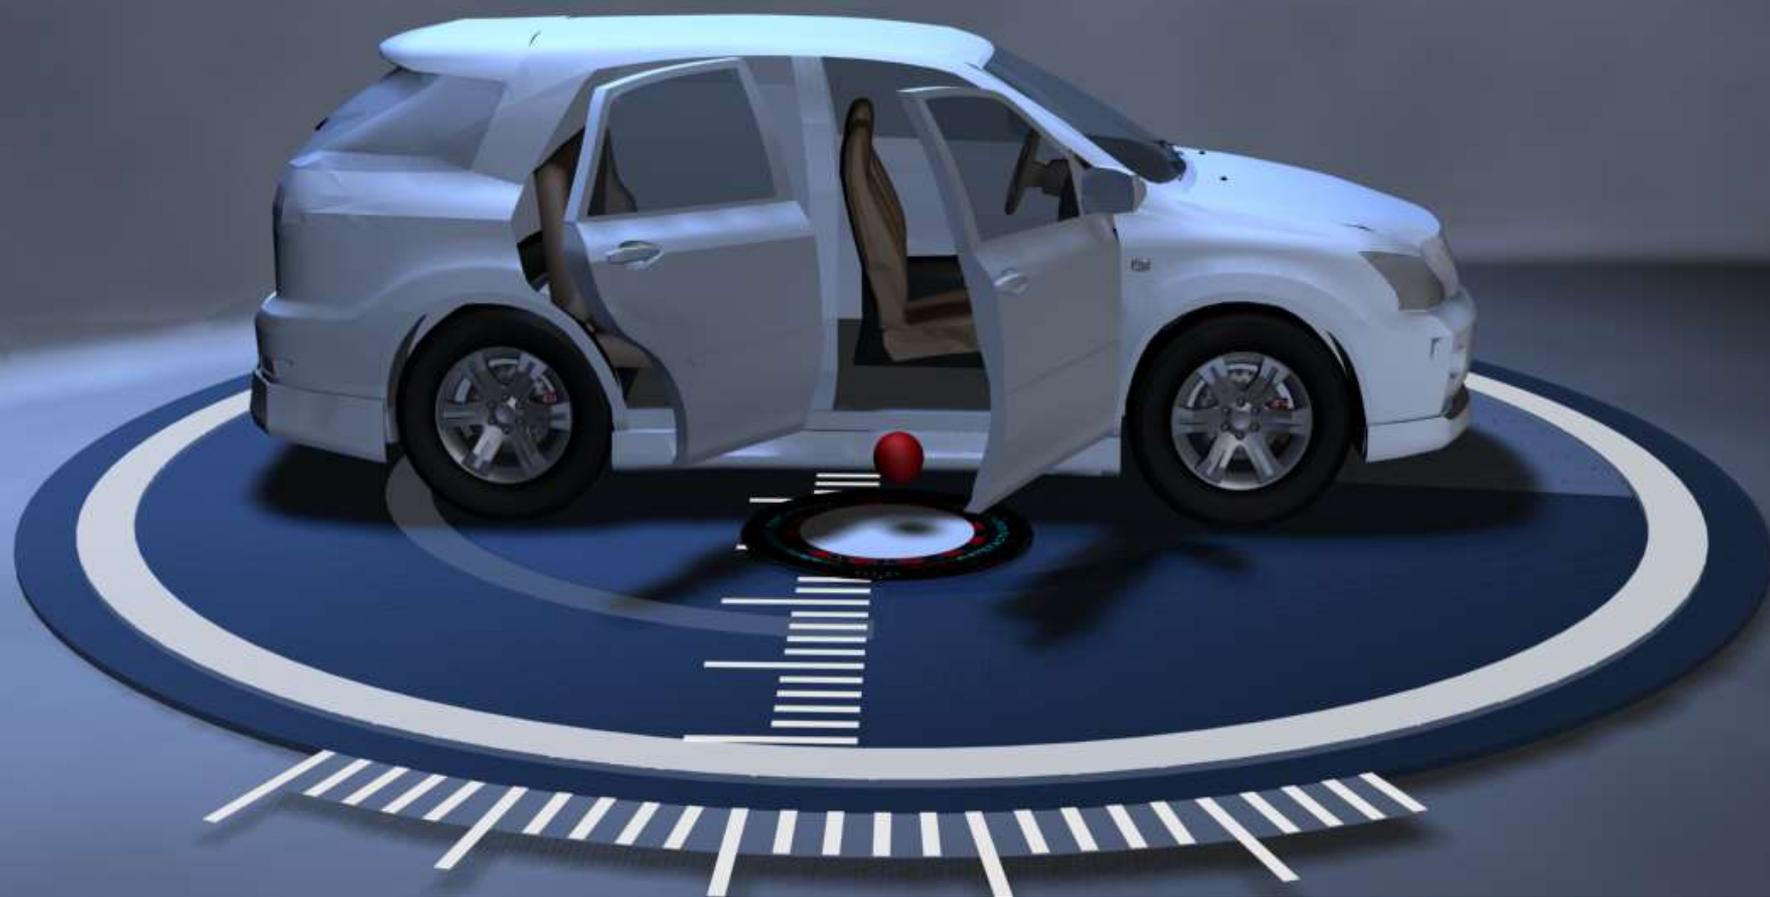
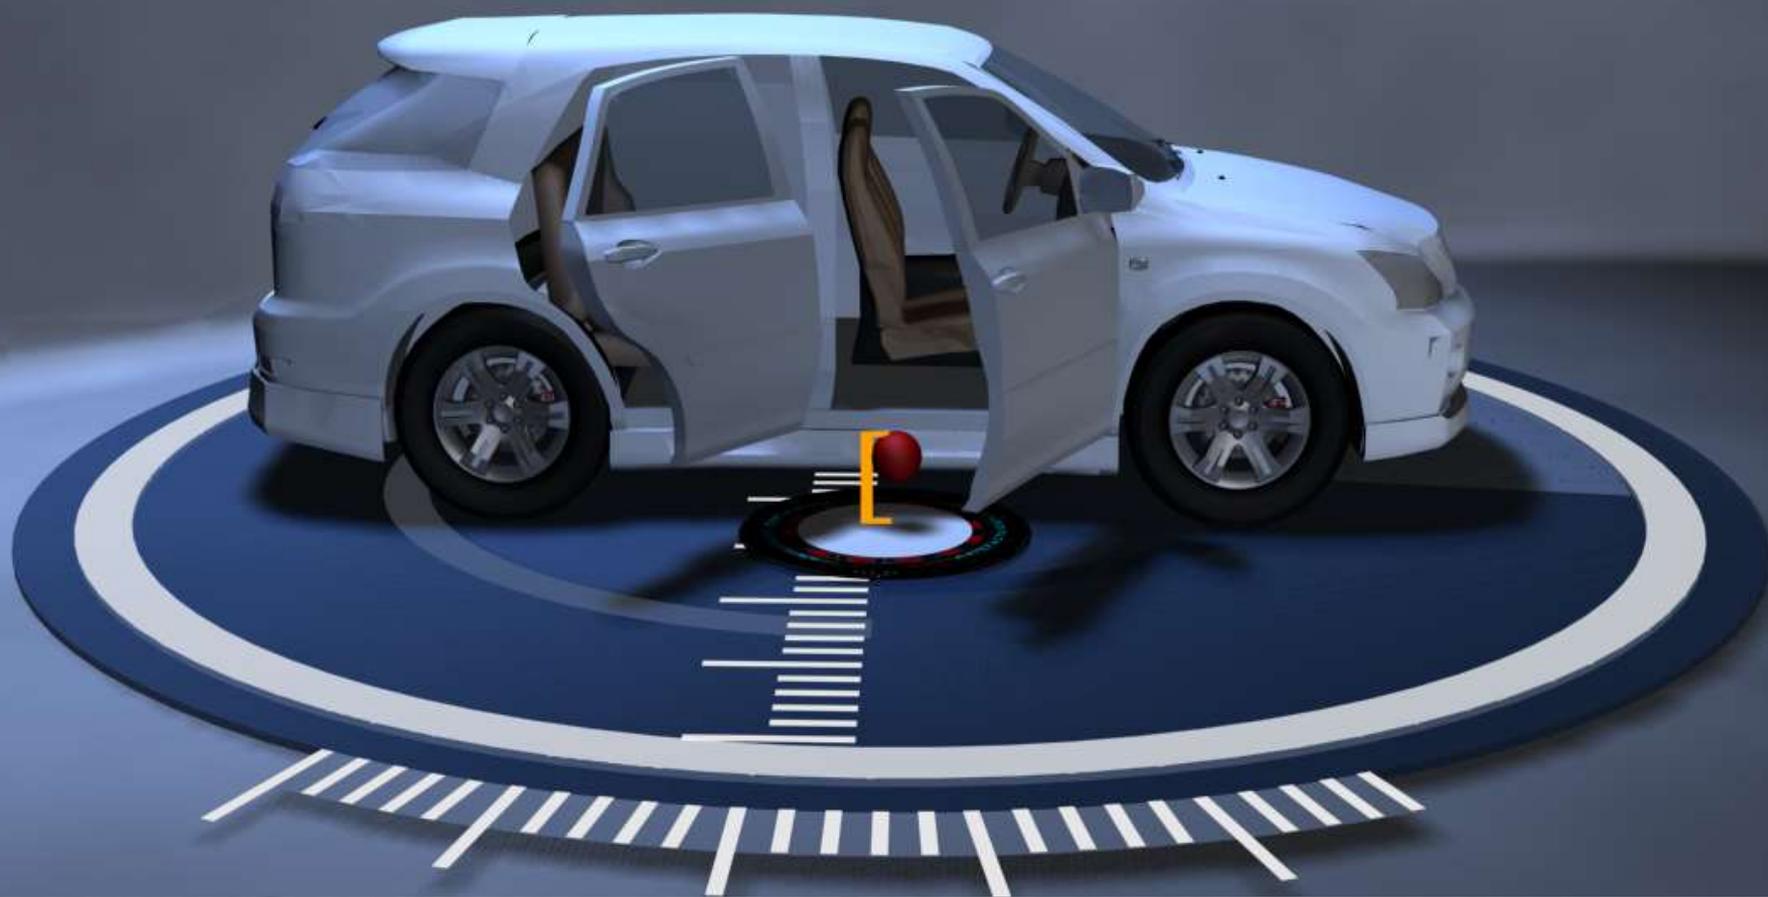
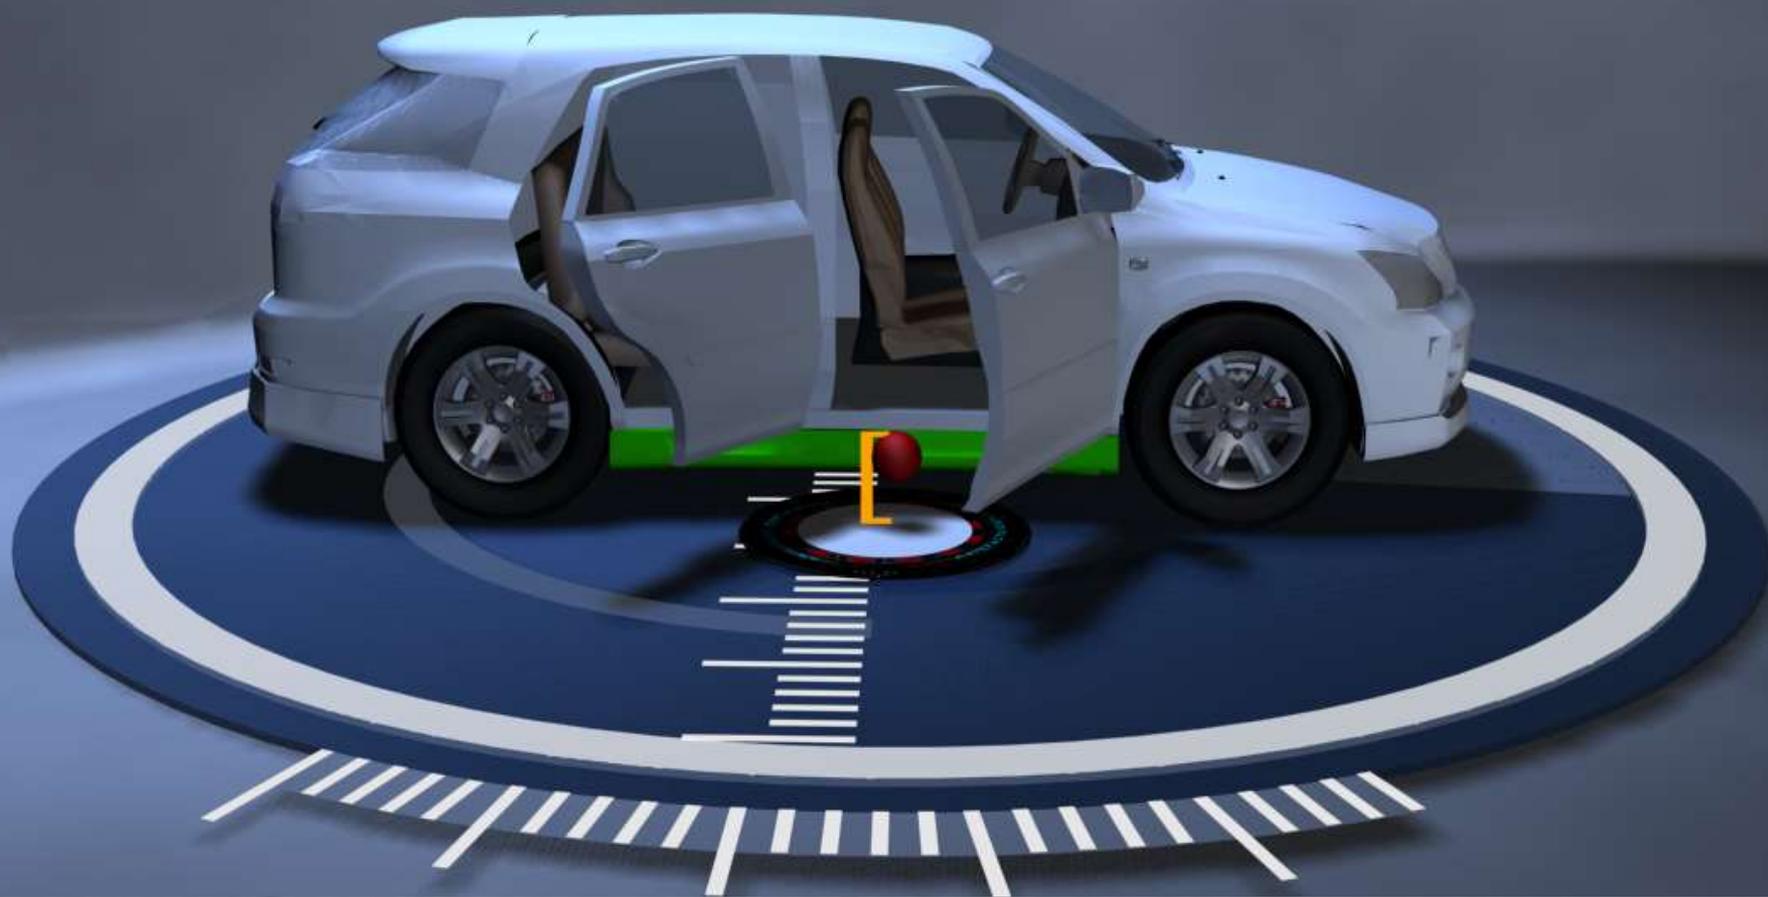
El lugar de la explosión fue en la parte media externa de la estructura lateral derecha de la camioneta; específicamente a la altura del piso en la unión del marco central, soporte de la puerta posterior.

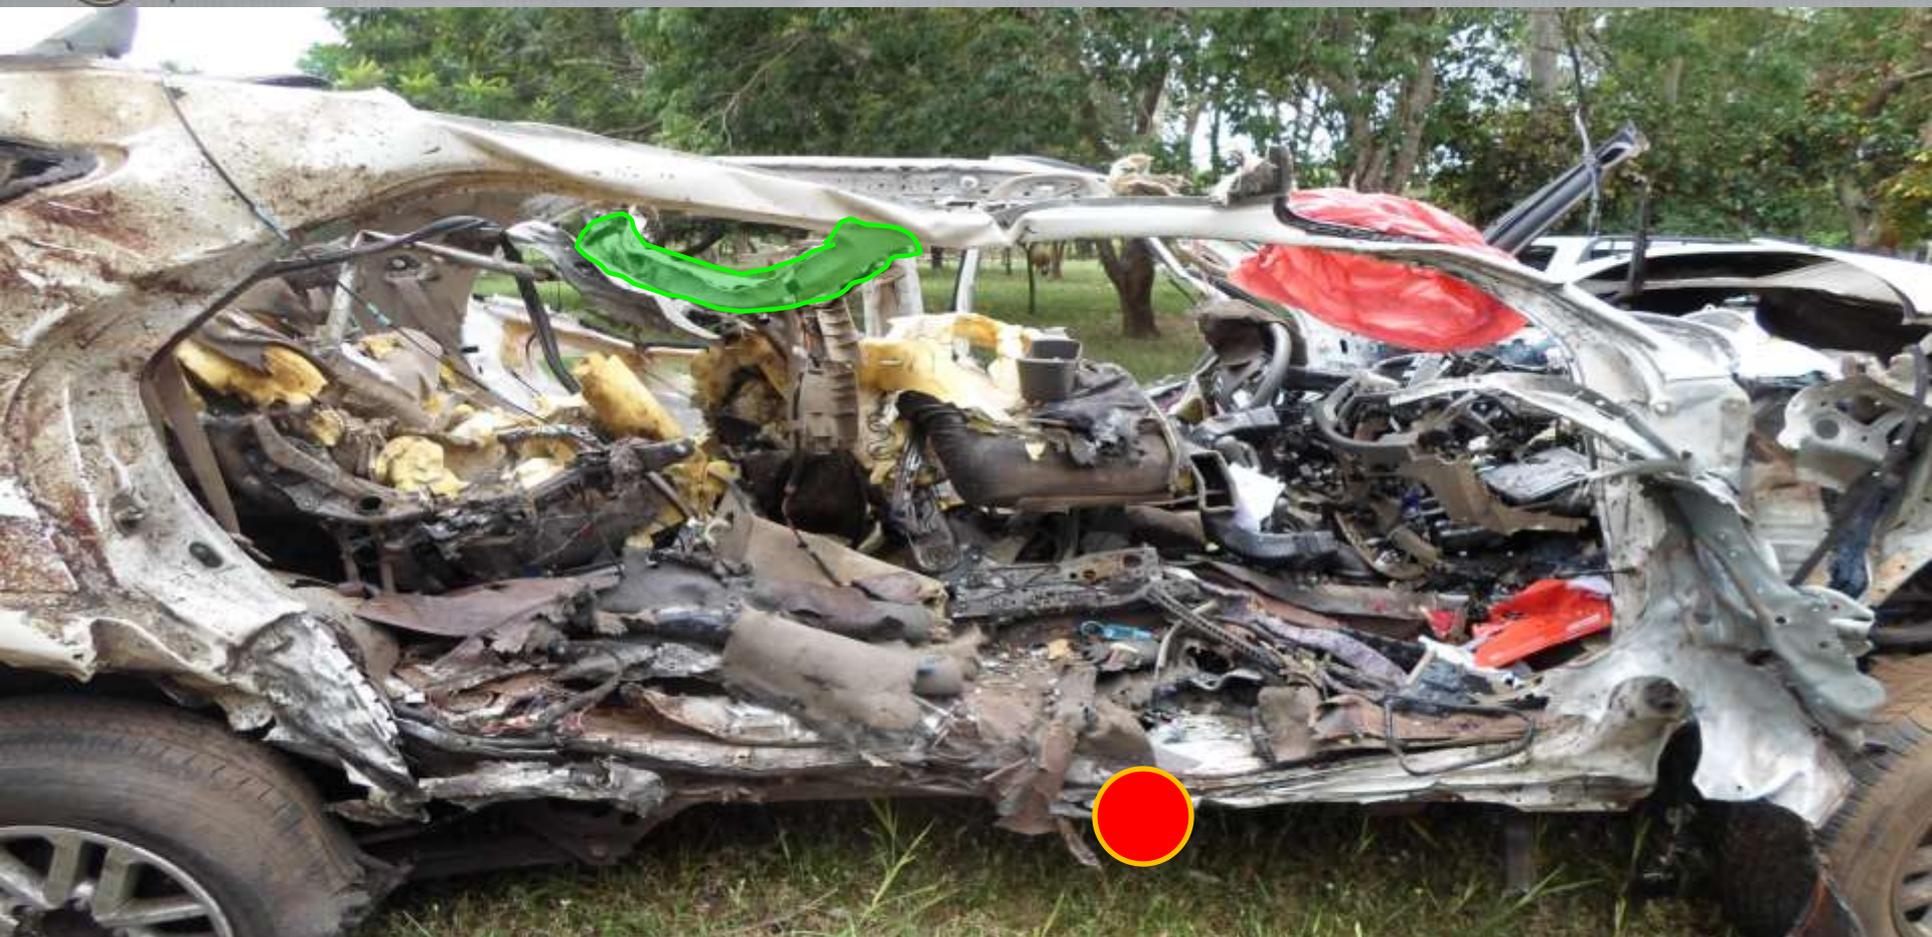
El lugar de la explosión fue en la parte media externa de la estructura lateral derecha de la camioneta; específicamente a la altura del piso en la unión del marco central, soporte de la puerta posterior.

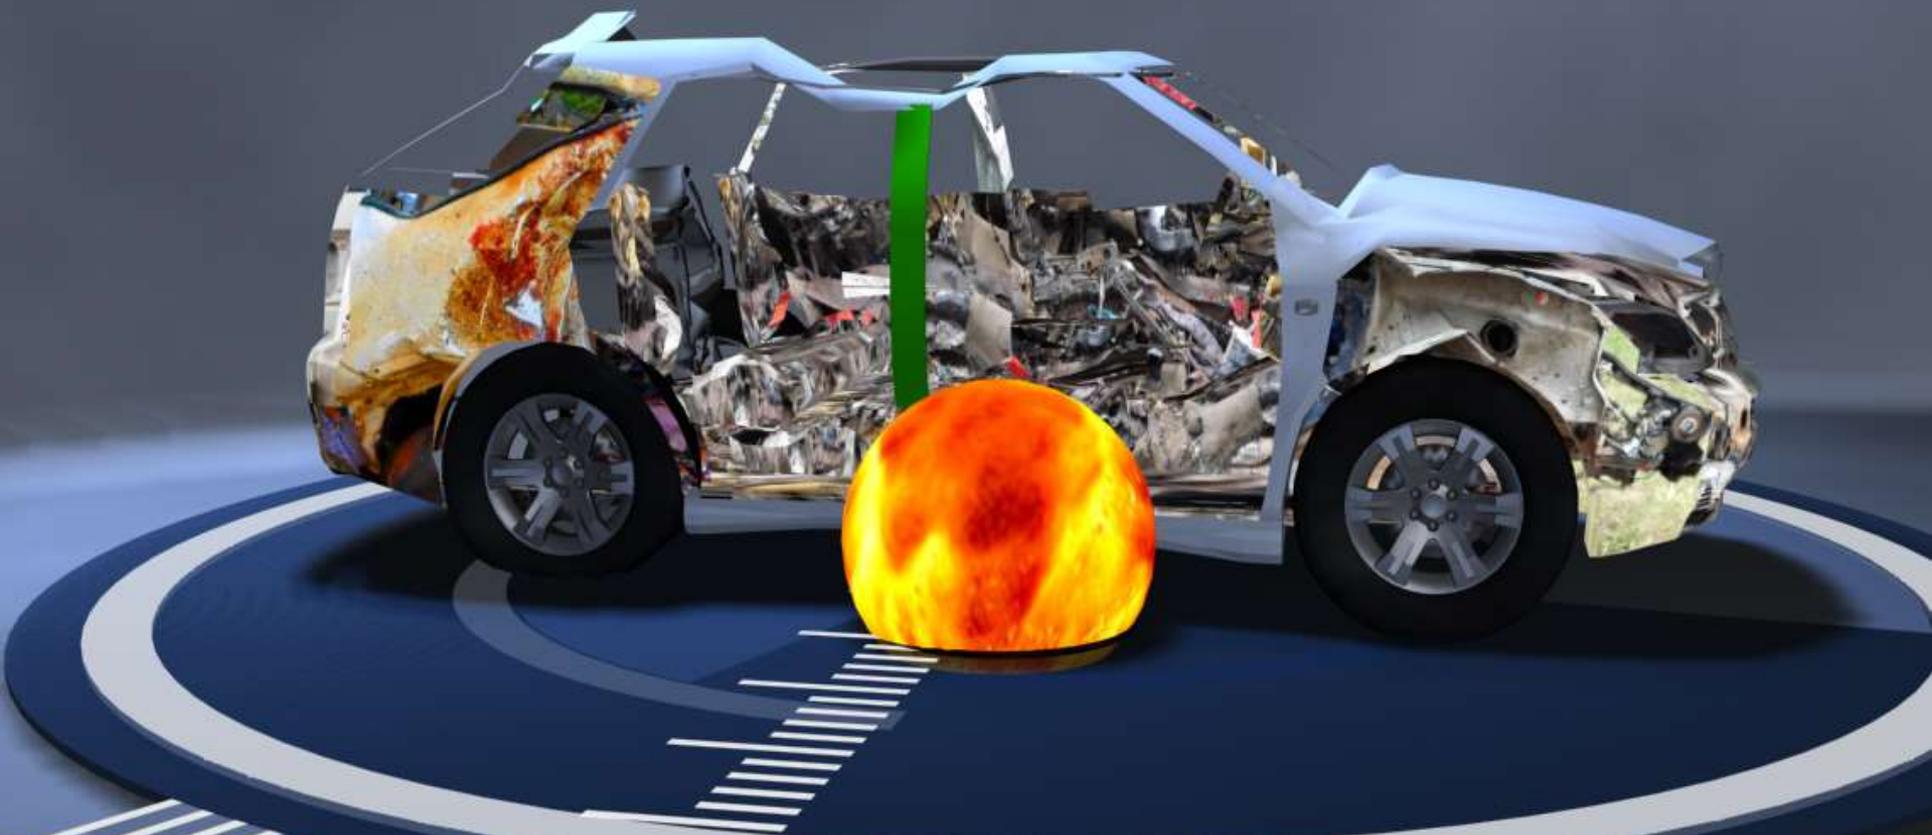
El lugar de la explosión fue en la parte media externa de la estructura lateral derecha de la camioneta; específicamente a la altura del piso en la unión del marco central, soporte de la puerta posterior.

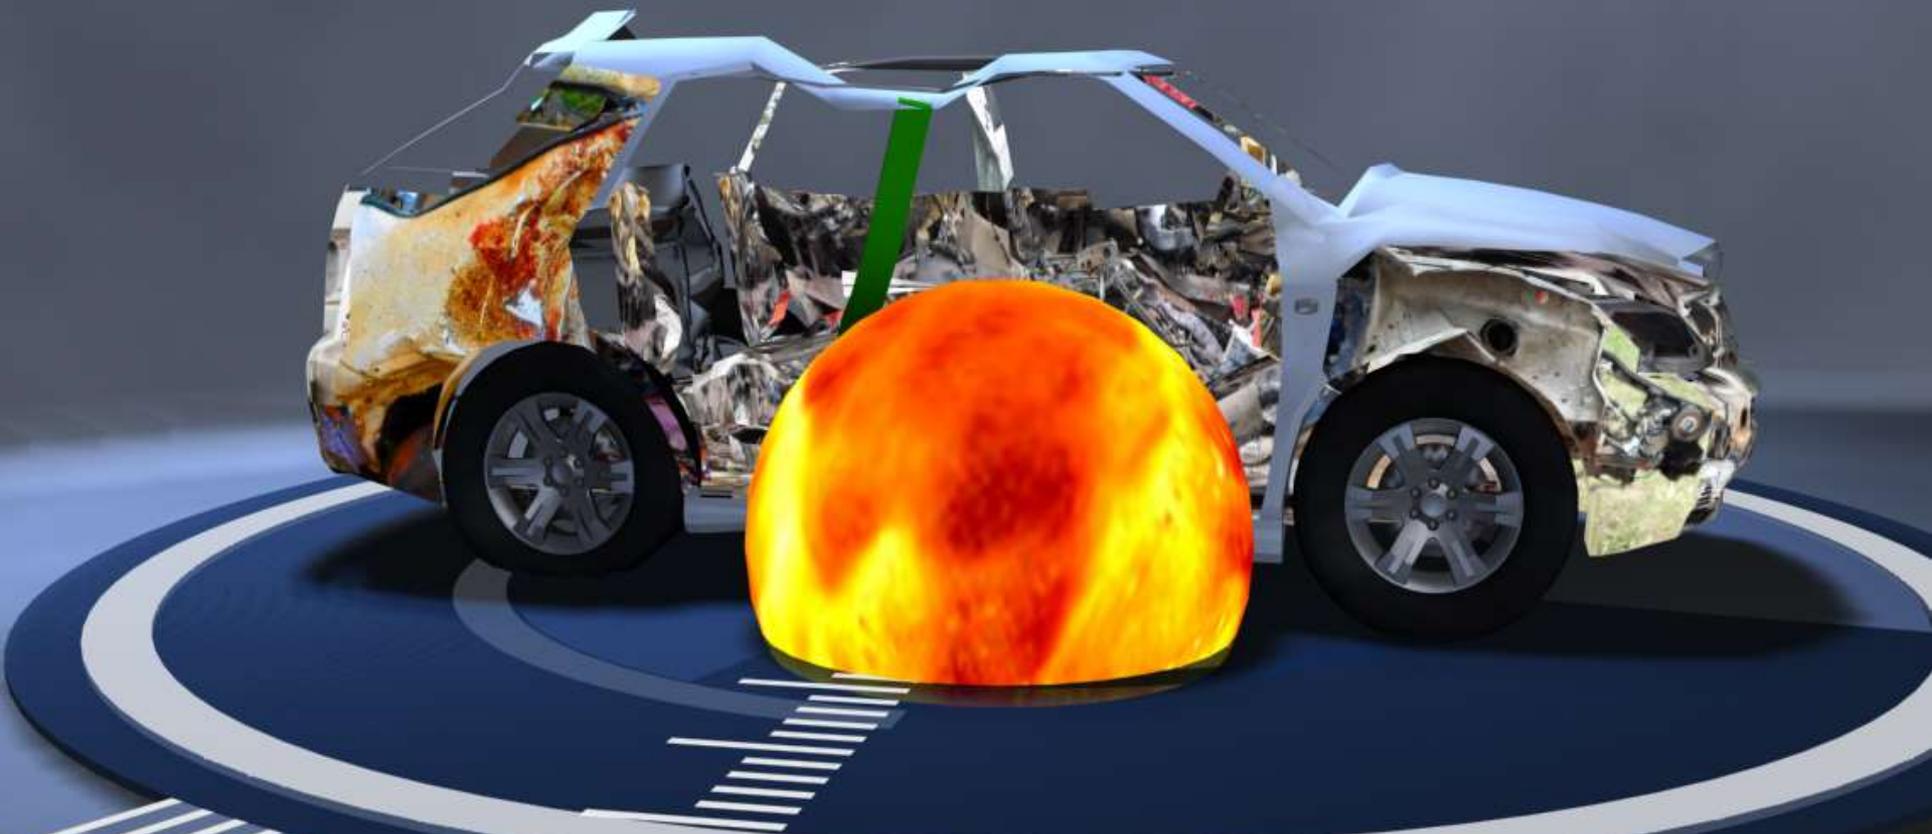
El lugar de la explosión fue en la parte media externa de la estructura lateral derecha de la camioneta; específicamente a la altura del piso en la unión del marco central, soporte de la puerta posterior.

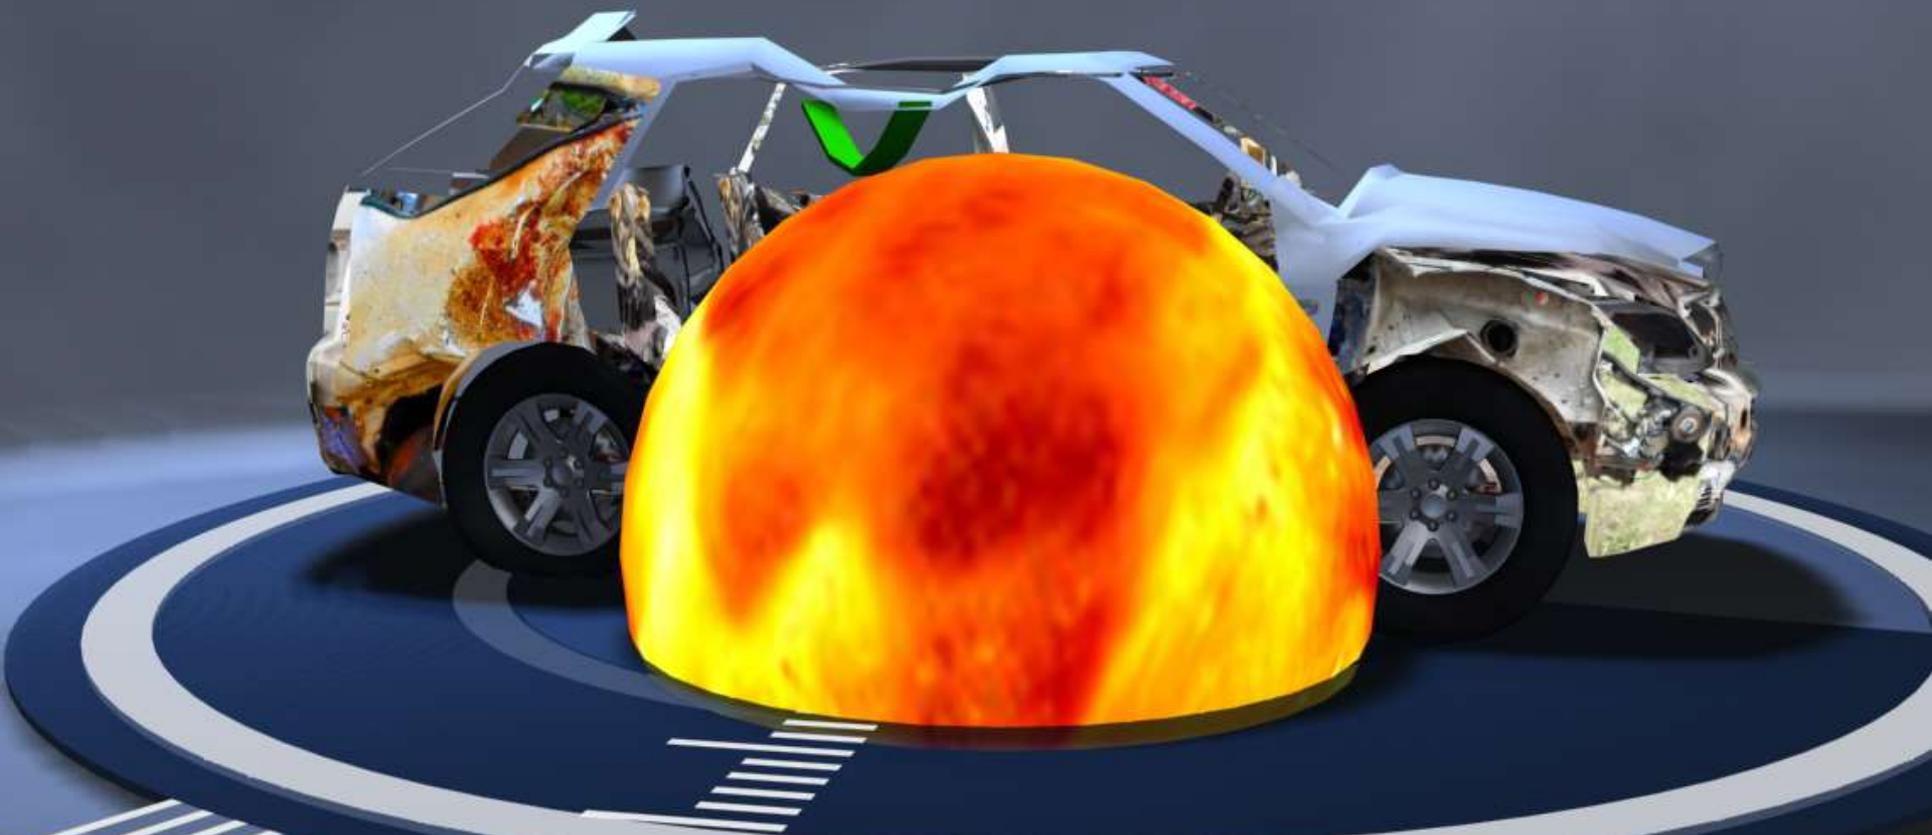
El lugar de la explosión fue en la parte media externa de la estructura lateral derecha de la camioneta; específicamente a la altura del piso en la unión del marco central, soporte de la puerta posterior.

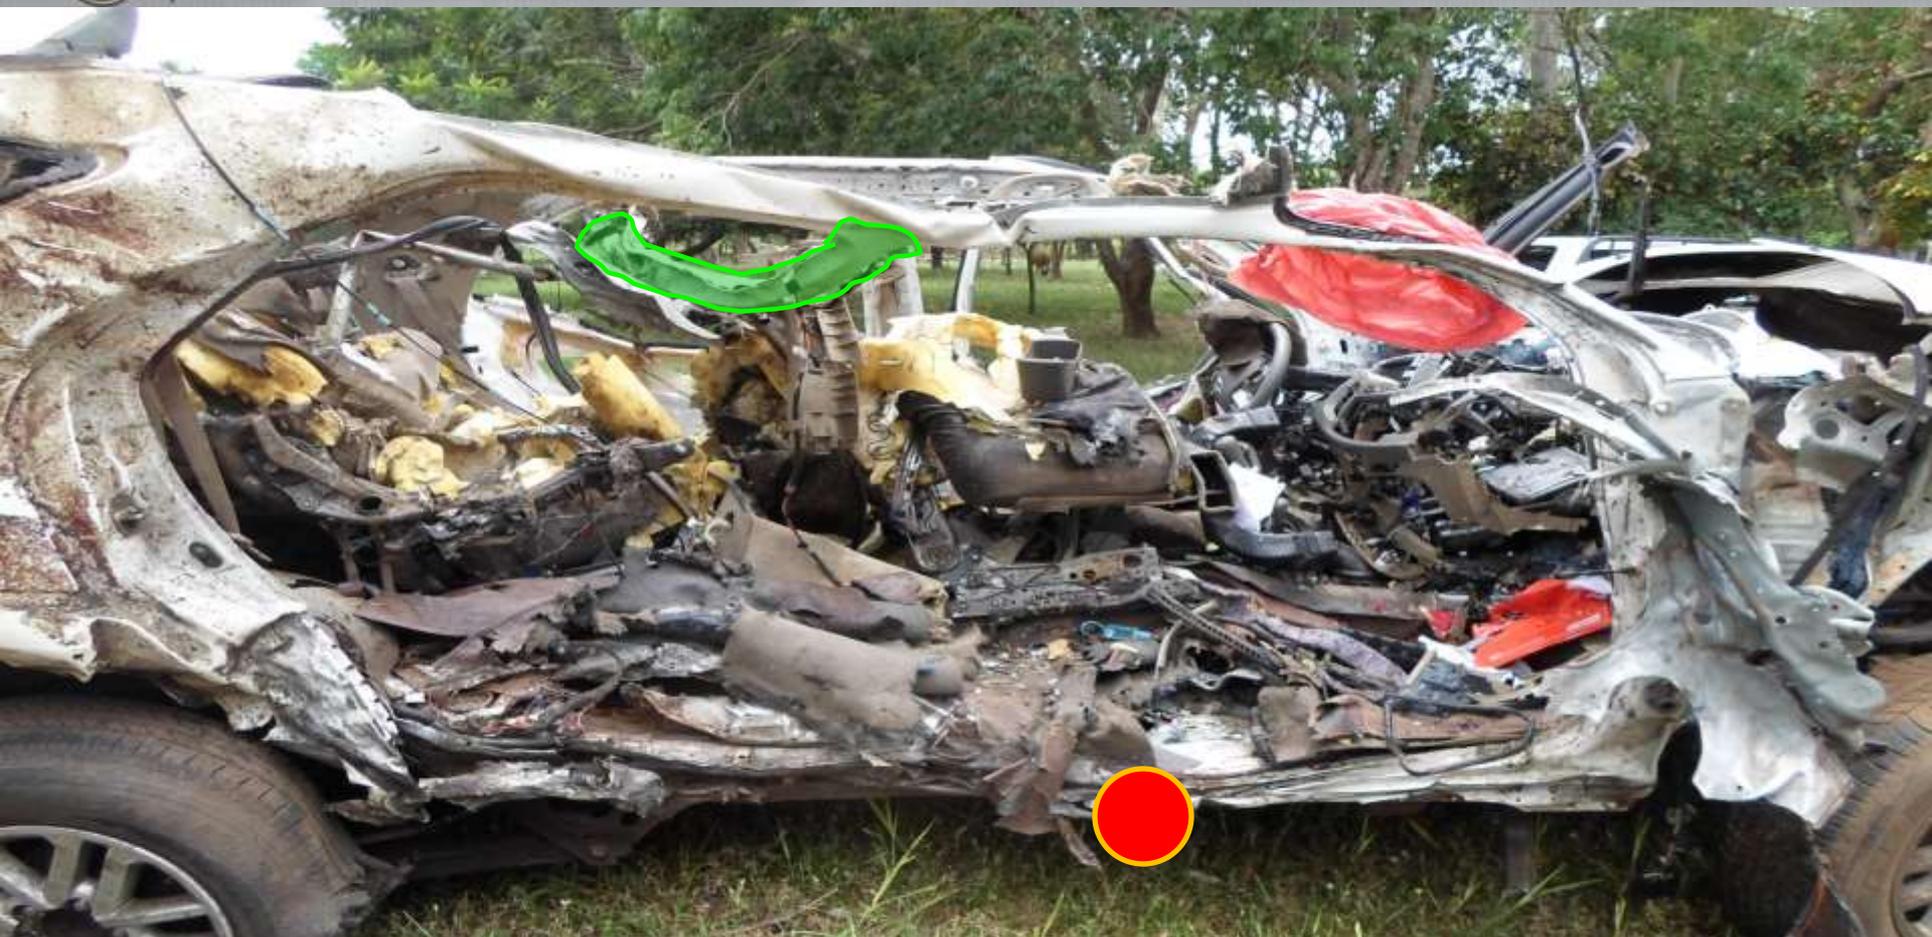
El lugar de la explosión fue en la parte media externa de la estructura lateral derecha de la camioneta; específicamente a la altura del piso en la unión del marco central, soporte de la puerta posterior.

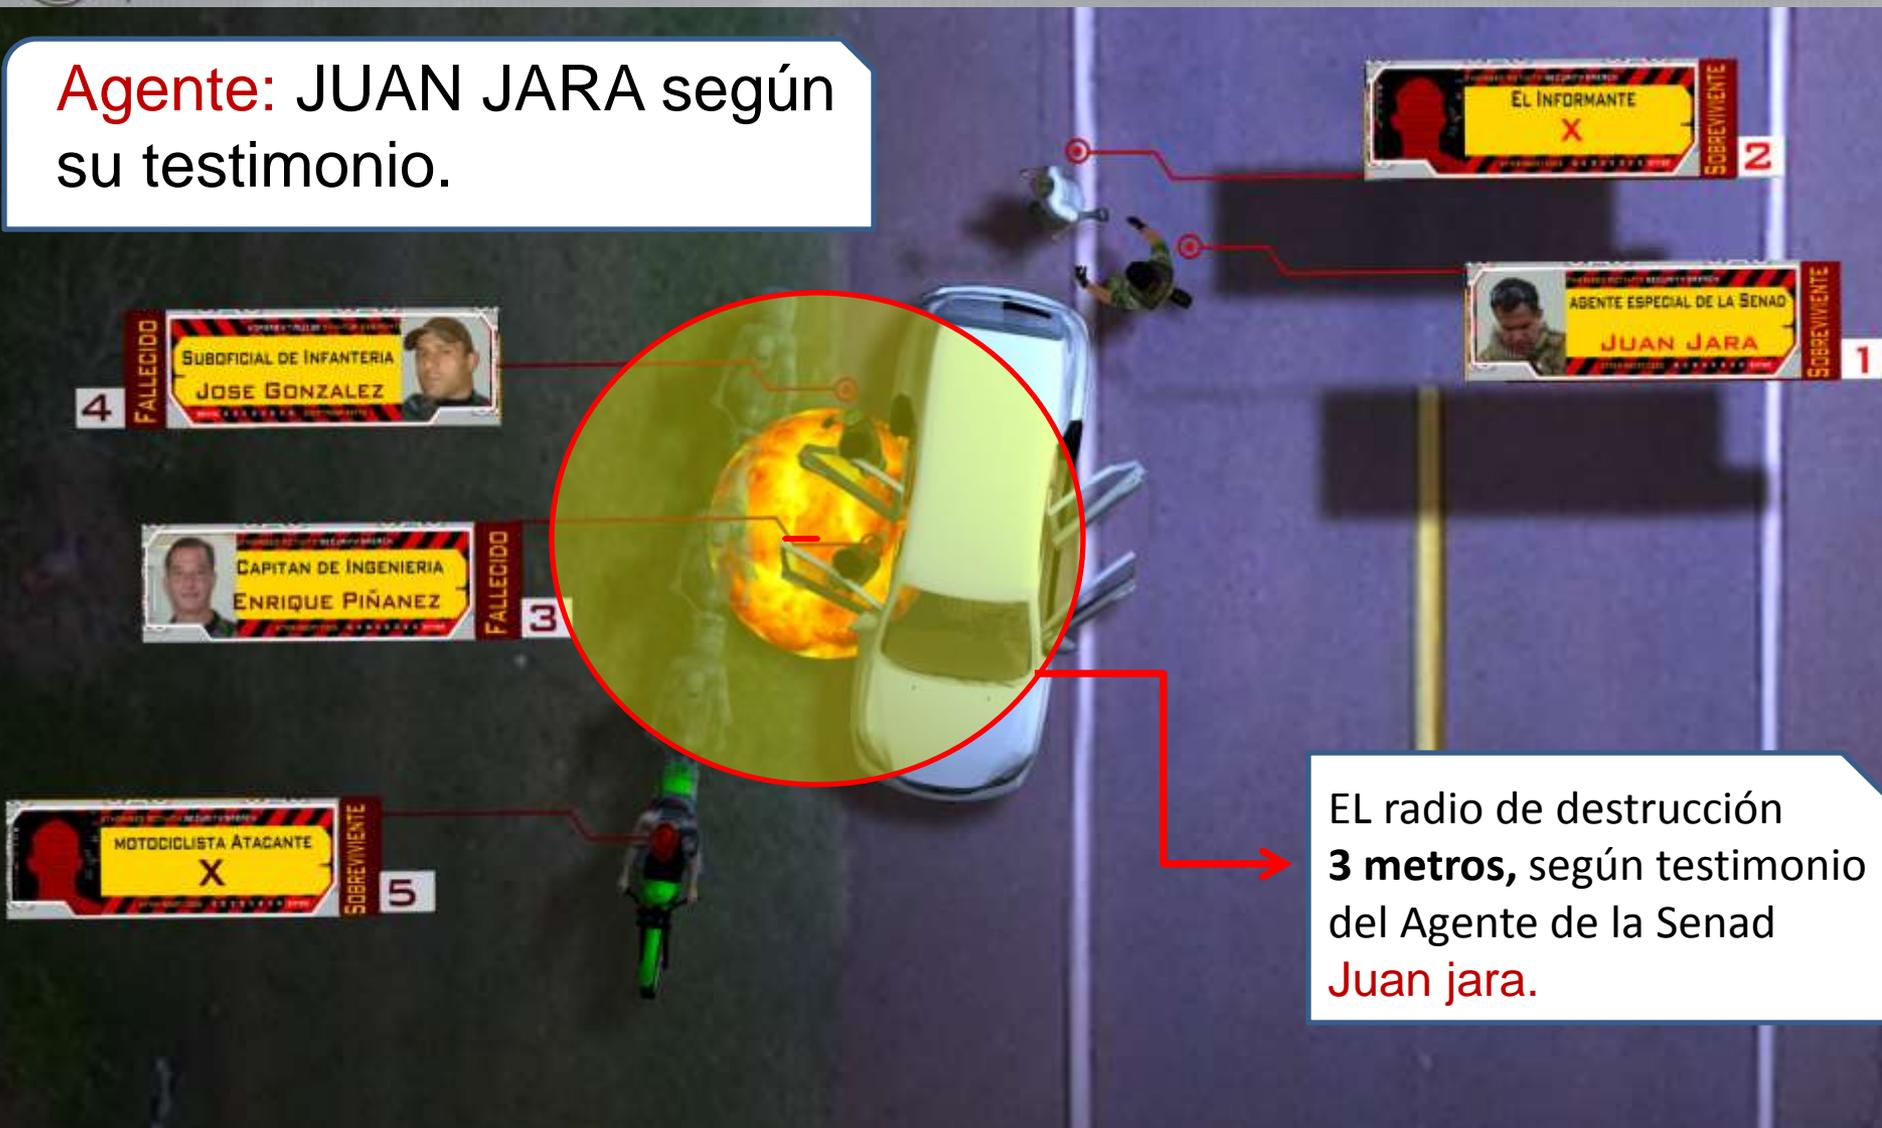
Agente: JUAN JARA según su testimonio.

EL radio de destrucción **3 metros**, según testimonio del Agente de la Senad **Juan jara.**

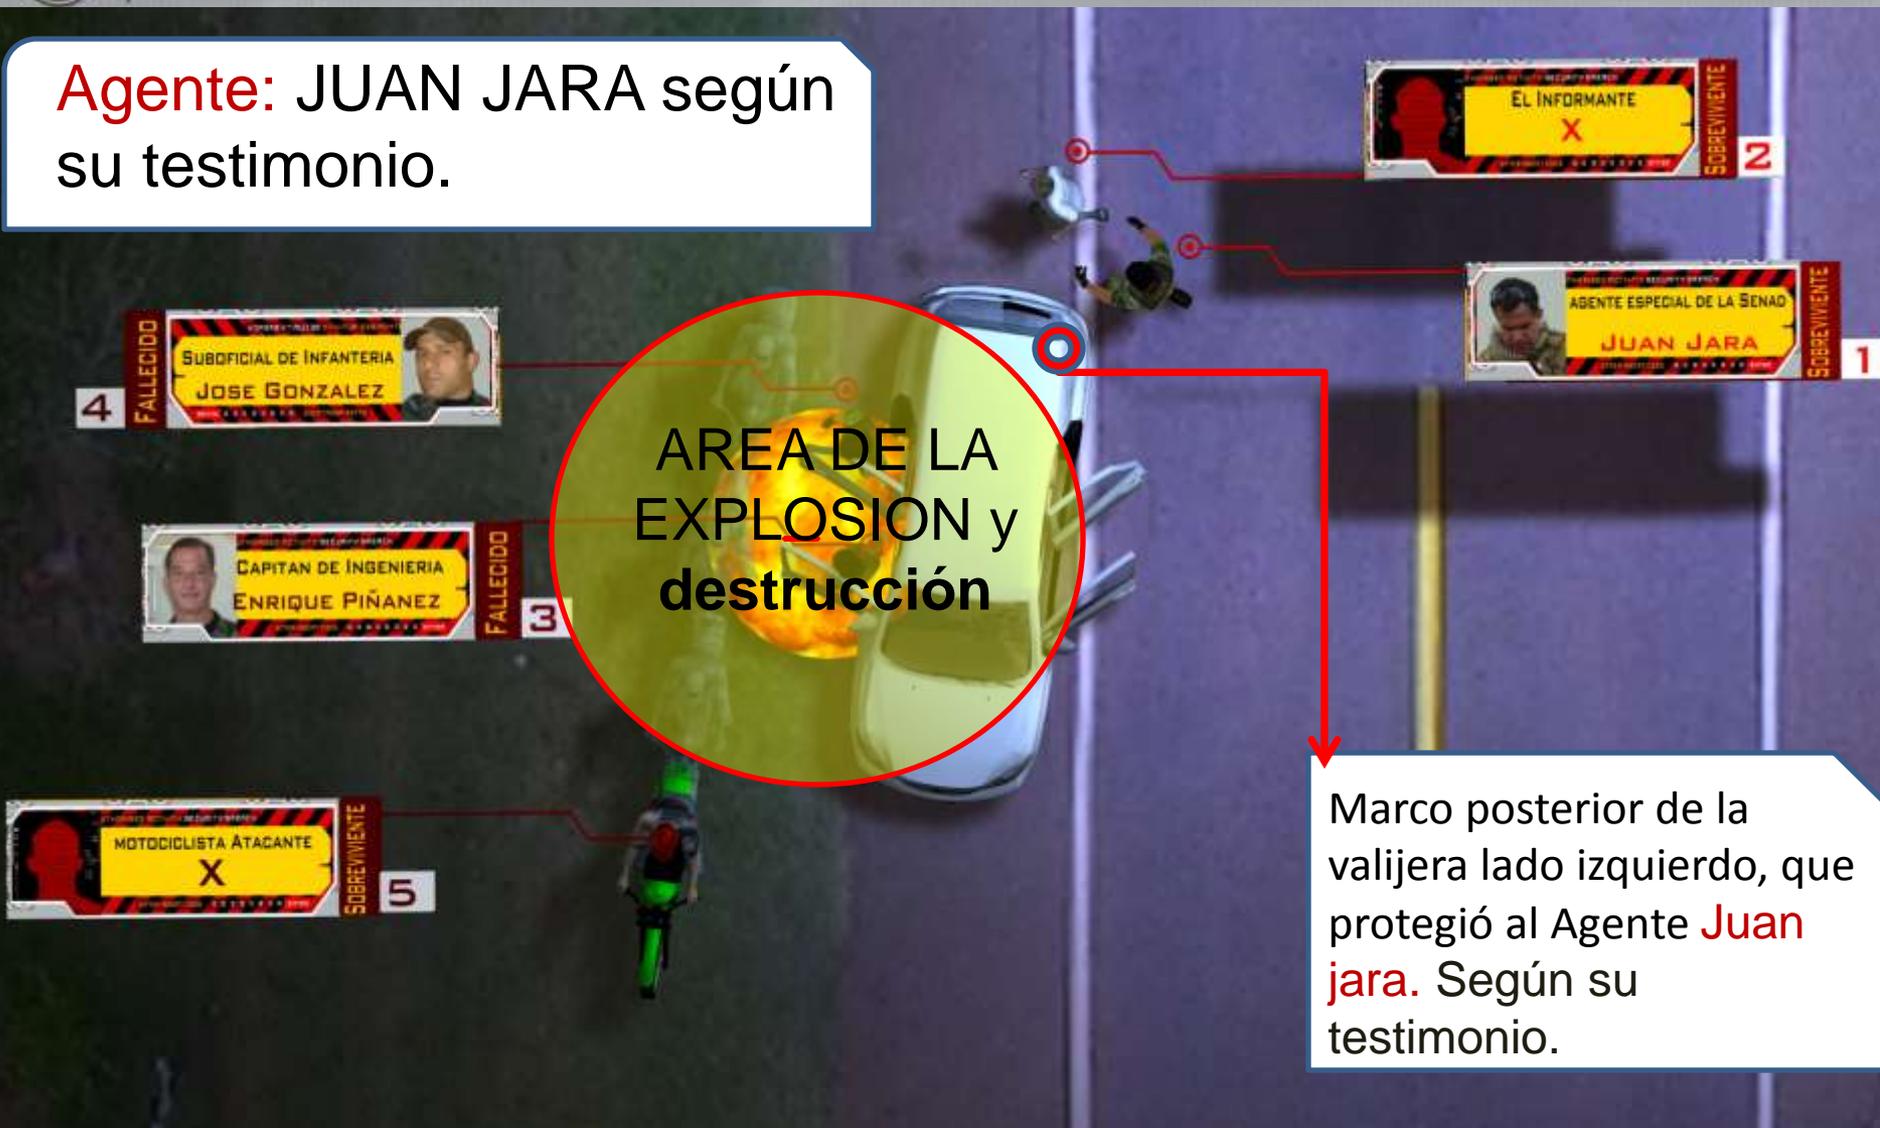
Agente: JUAN JARA según su testimonio.

AREA DE LA EXPLOSION y destrucción

Marco posterior de la valijera lado izquierdo, que protegió al Agente **Juan jara**. Según su testimonio.
