COMISIÓN ESPECIAL : CUERO FRESCO

UN EXPLOSIVO SE ACTIVO EN EL INTERIOR DEL VEHÍCULO

DIGITALIZACIÓN EN BASE AL INFOME CRIMINALÍSTICO DE LA POLICIA NACIONAL

DIGITALIZACIÓN EN BASE A LOS INFOMES Y DECLARACIONES PRESENTADOS CON SU POSTERIOR ANÁLISIS.

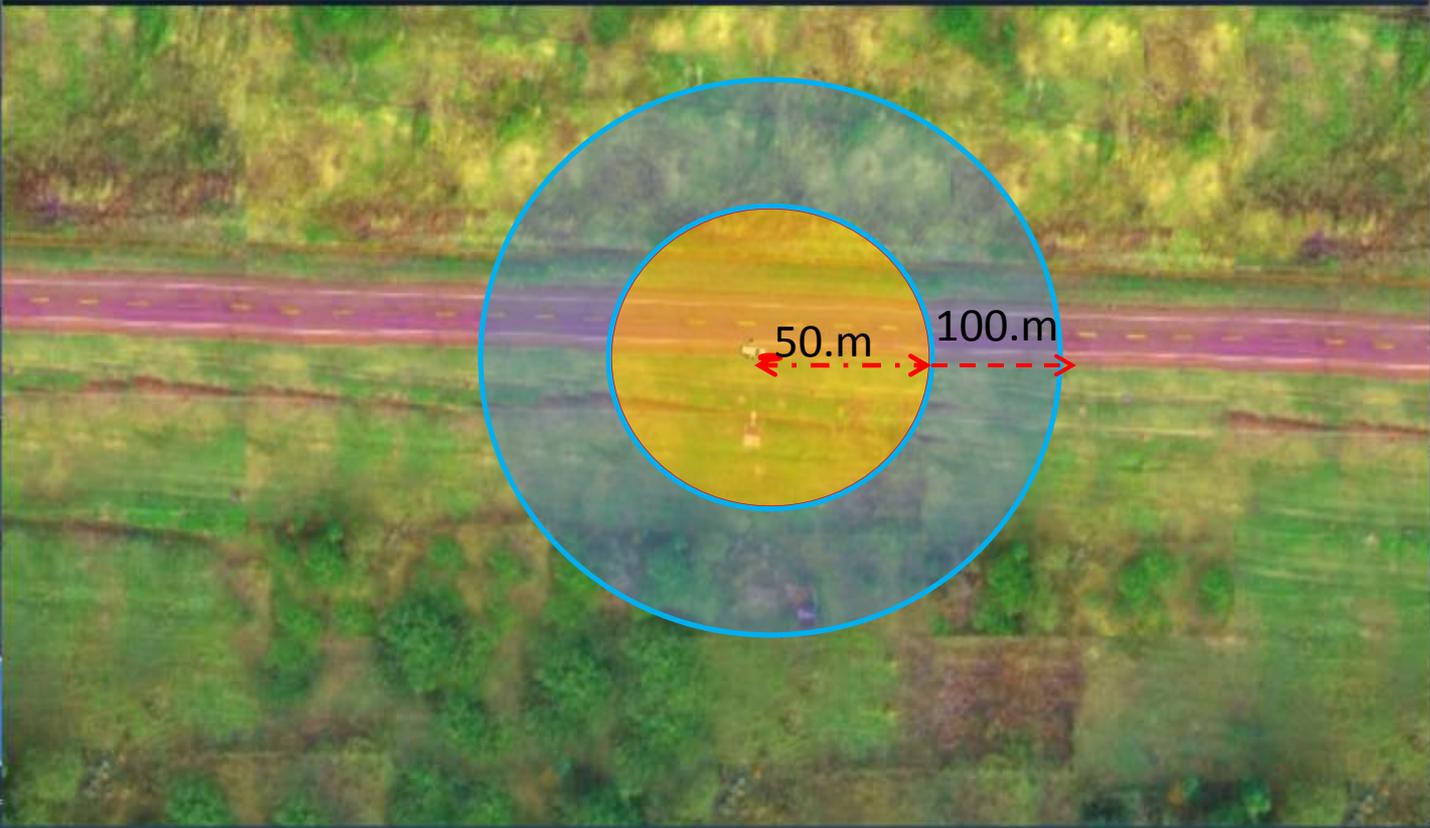
Sus efectos casi mortales alcanzan hasta **cincuenta (50) metros** de distancia, y de **cien (100) metros** restos humanos, metálicos y plásticos.

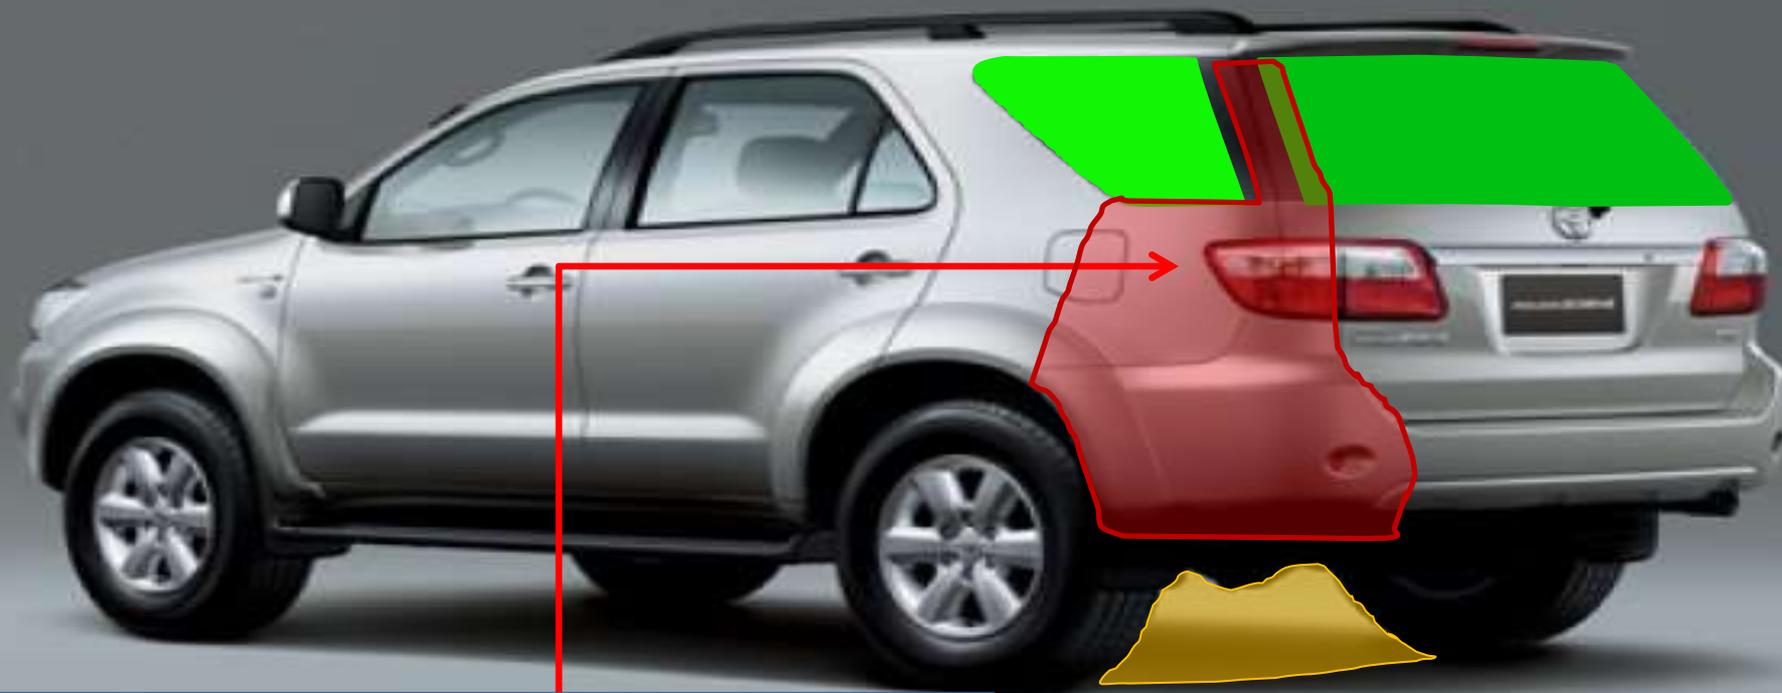
LAS INCONSISTENCIAS:

CON RELACIÓN A LAS HERIDAS DEL **AGENTE JUAN JARA.**

chapería trasera del rodado le salvo la vida.
Aparece en color **rojo** el área de chapería

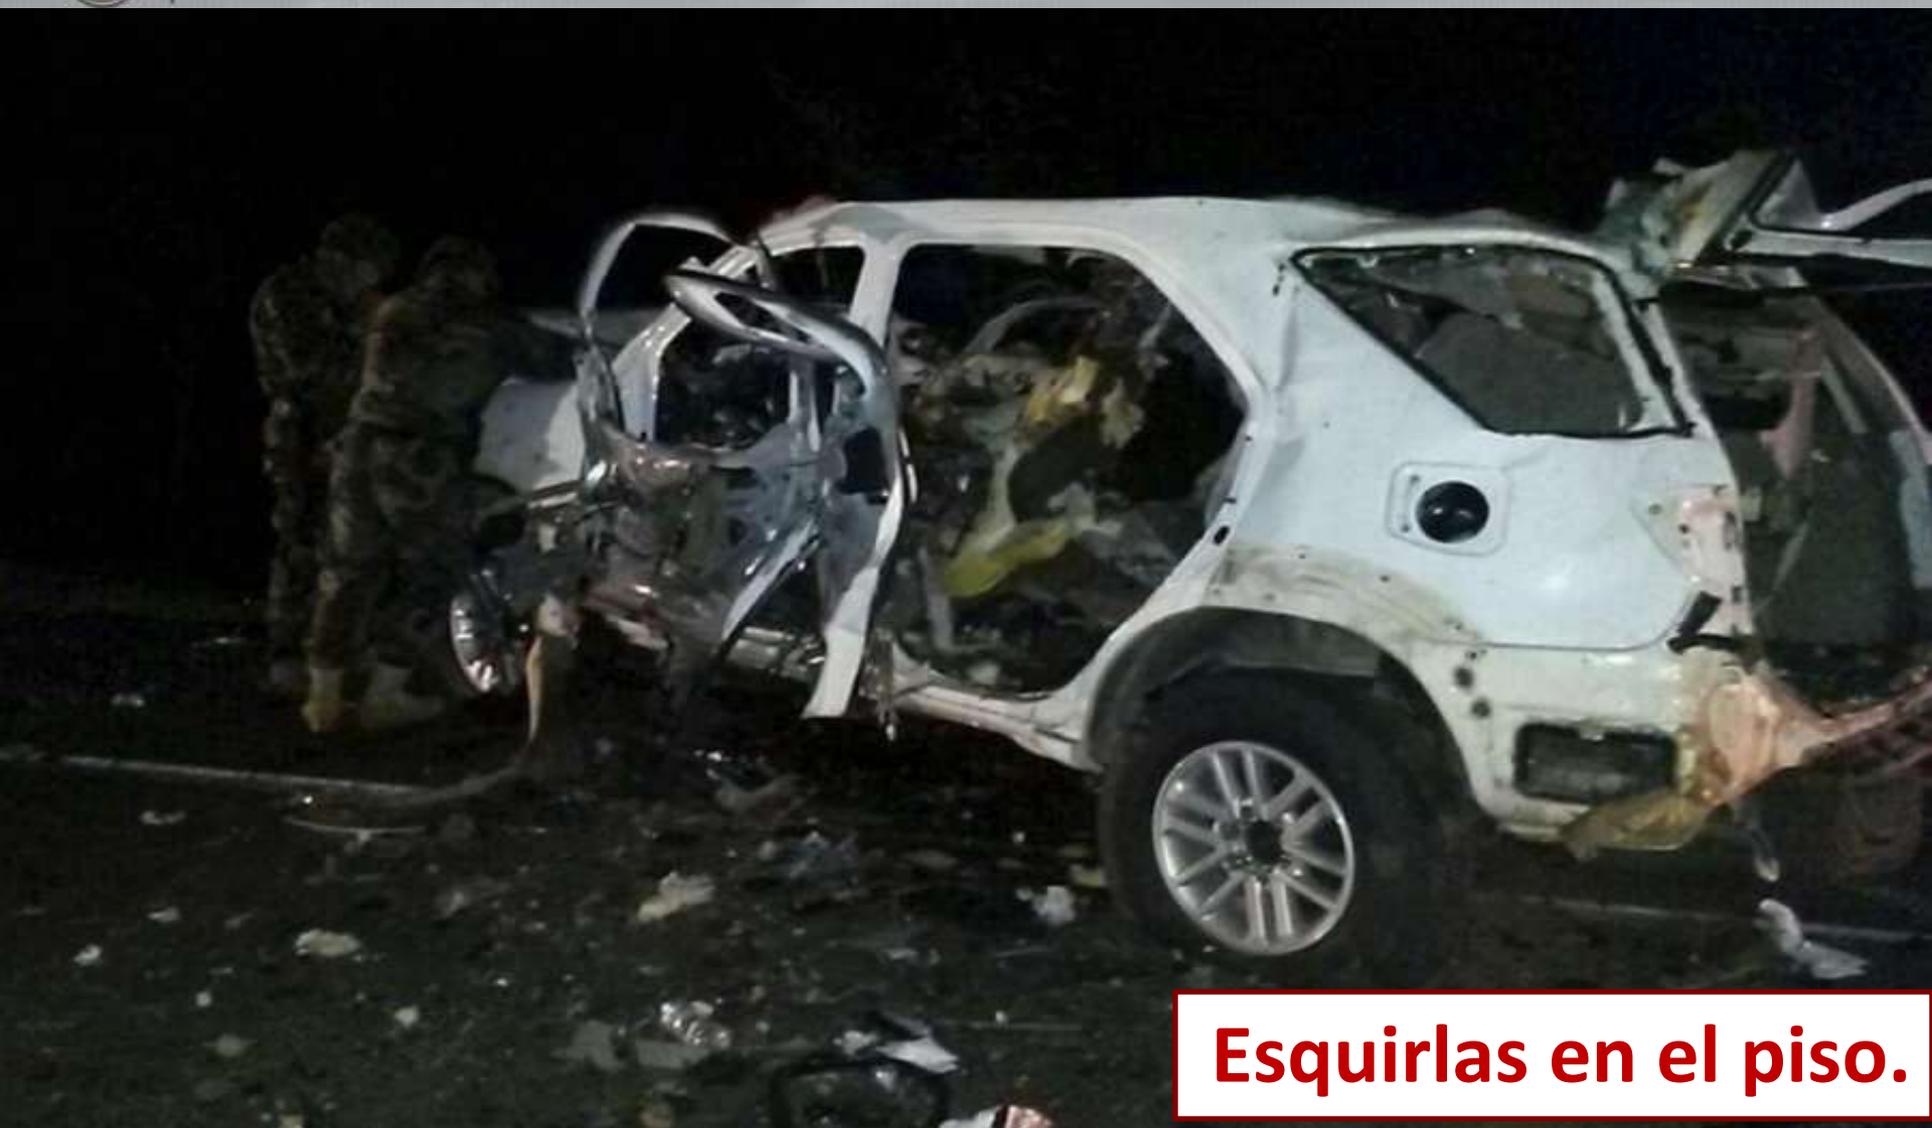
Esquirlas en el piso.

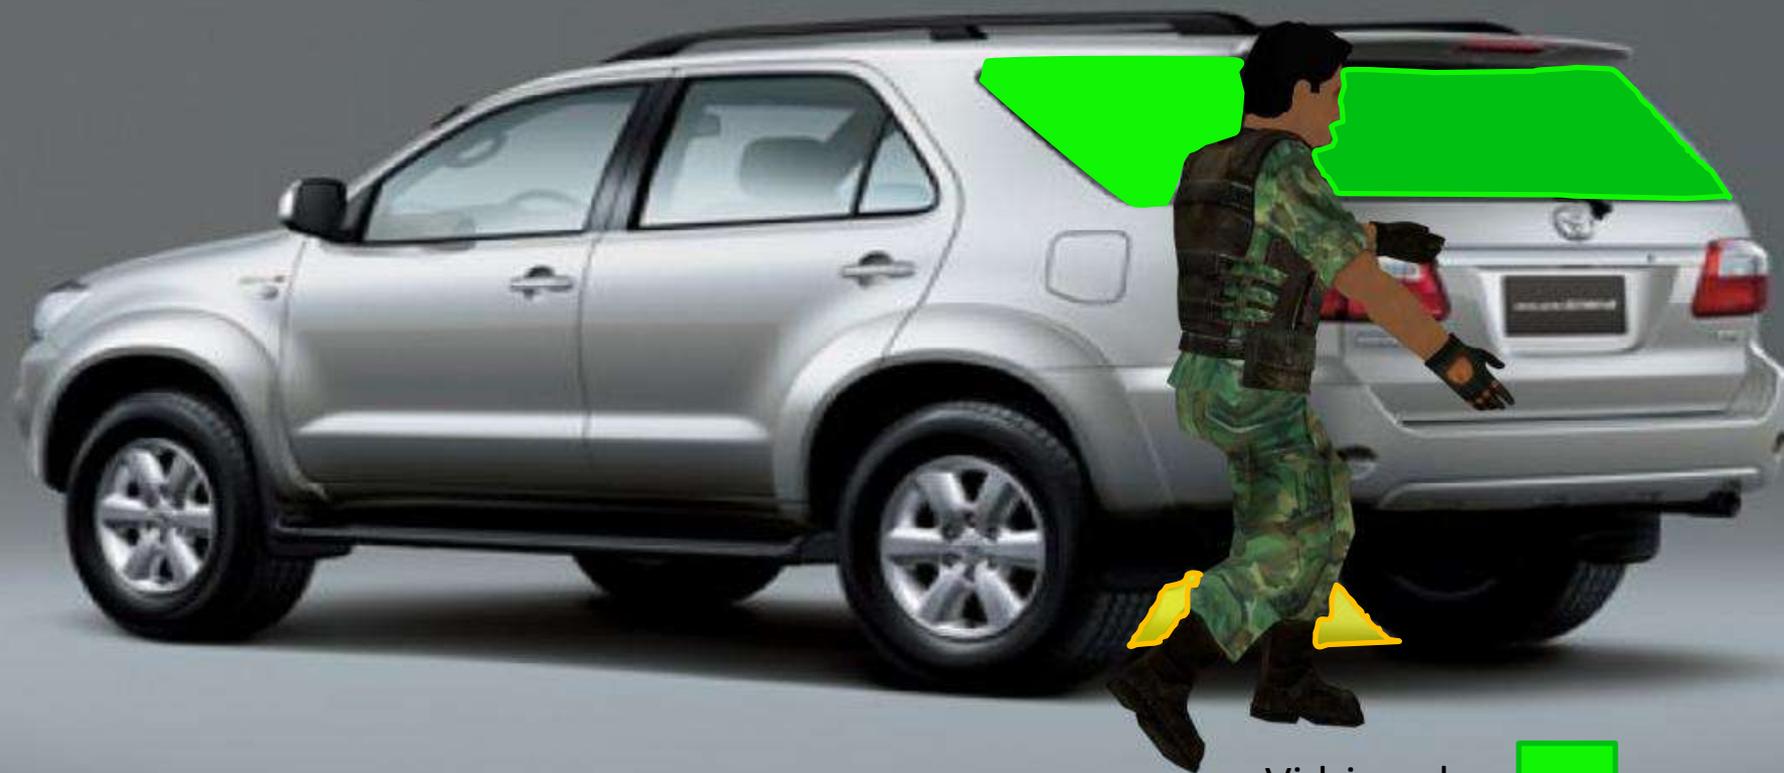
LAS INCONSISTENCIAS:

CON RELACIÓN A LAS HERIDAS DEL **AGENTE JUAN JARA.**

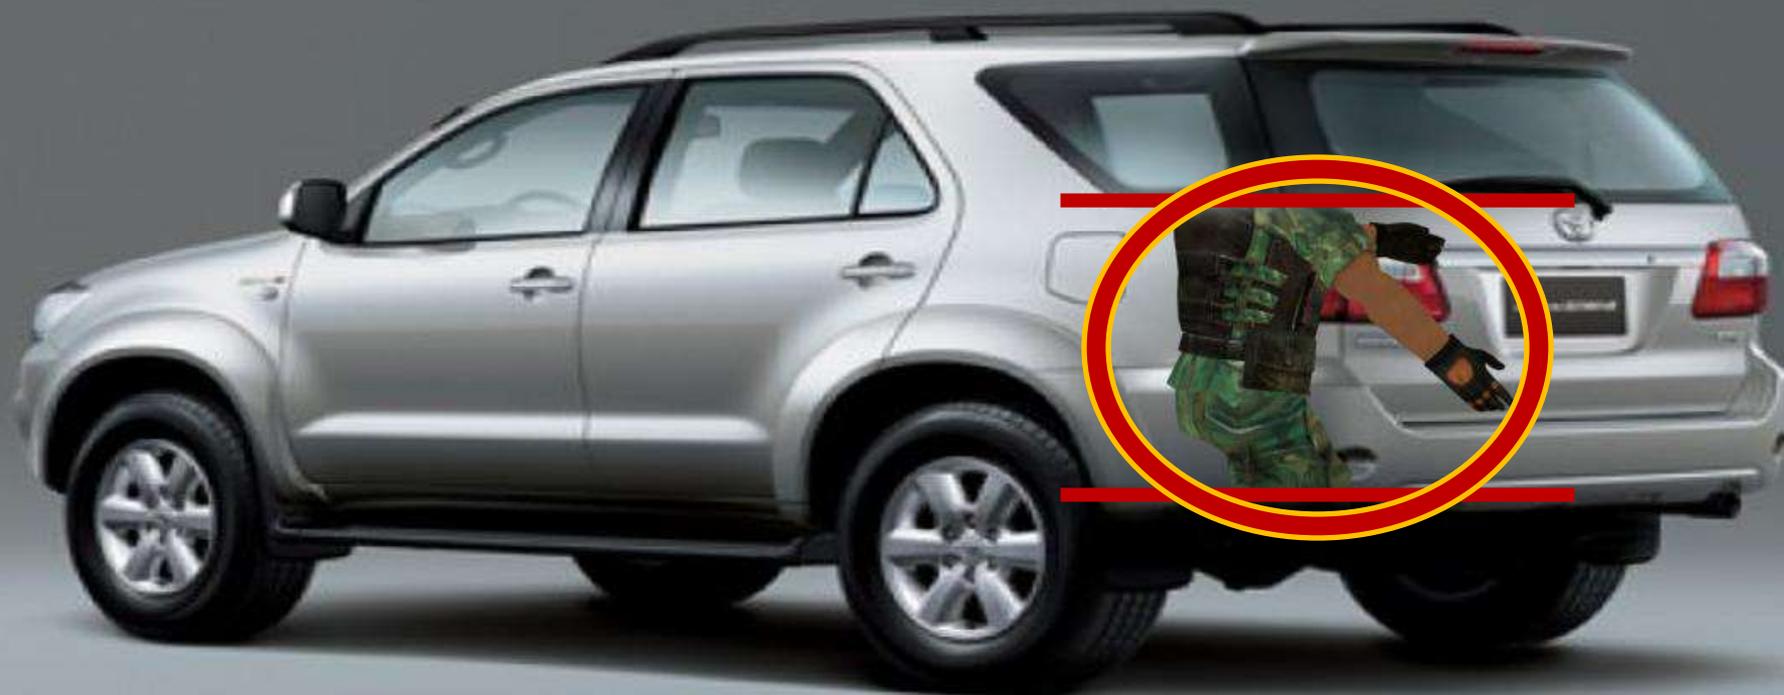
LAS INCONSISTENCIAS:

CON RELACIÓN A LAS HERIDAS DEL **AGENTE JUAN JARA.**
